## Wenn man statt der Position, nur Schwarz sieht

### Mein „inniges“ Verhältnis zum Navigationsgerät

Während meiner Tour, auf den Wasserstraßen, ist uns unser GPS durch Hitze und Sonneneinstrahlung, kaputt gegangen.

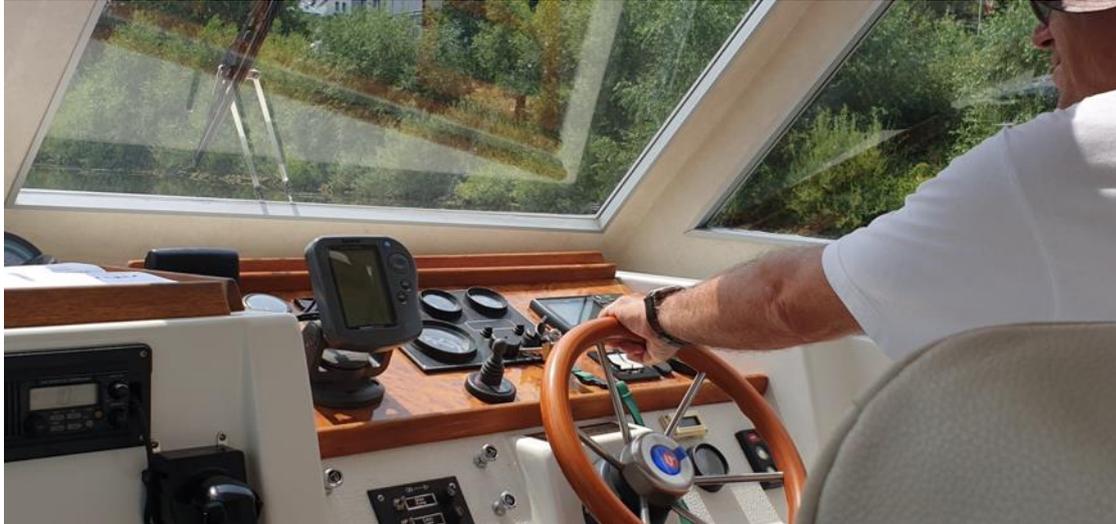
Im Hitzesommer 2022, waren wir auf den Kanälen und Flüssen in Frankreich und Deutschland unterwegs. Bei 37°C und mehr, haben die Instrumente, mit direkter Sonneneinstrahlung, hohe Temperaturen aushalten müssen.

Das Display des GPS hat darunter besonders gelitten.

Es bildete sich in der Mitte ein schwarzer Fleck, der sich immer mehr vergrößerte, bis er die ganze Anzeige ausfüllte.

Nein Erneuerung ist keine Option. Das betagte Gerät muss repariert werden. Aber wer macht sowas noch? Ich recherchiere bei YouTube. Dort finde ich eine Anleitung, wie man die Vektorfolie, die durch die UV-Strahlen beschädigt wurden, austauschen kann.

Gesehen, gesagt, getan. Ich bestellte die Folie, schraubte das Gerät auf. Das Abknibbeln der Vektorfolie von der dünnen Glasscheibe war eine Fummelarbeit, aber bevor ich die Klebereste von dem Glasdisplay entfernen wollte, prüfte ich den Erfolg mit der neuen Folie.

Es gibt noch eine Folie auf der Innenseite und diese scheint defekt zu sein. Aber da kommt man ohne das Auslöten des Displays, nicht dran. Auf dem Küchentisch lag nun das in vielen Teilen zerlegtes Navigationsgerät aus der Jahrtausend-Wende. Operation misslungen - Patient ist jetzt tot? Verzweifelt, suchte ich im Netz nach einer letzten Rettung. Gefunden habe ich sie in Spanien. Eine kleine Elektronikwerkstatt in Murcia bietet diese Reparatur zum Festpreis an. Ich schickte das eilig zusammengeschraubte Gerät auf die Reise.

...und was soll ich sagen, zwei Wochen später, der Preis stimmt und das Navigationsgerät ist wieder TOP.

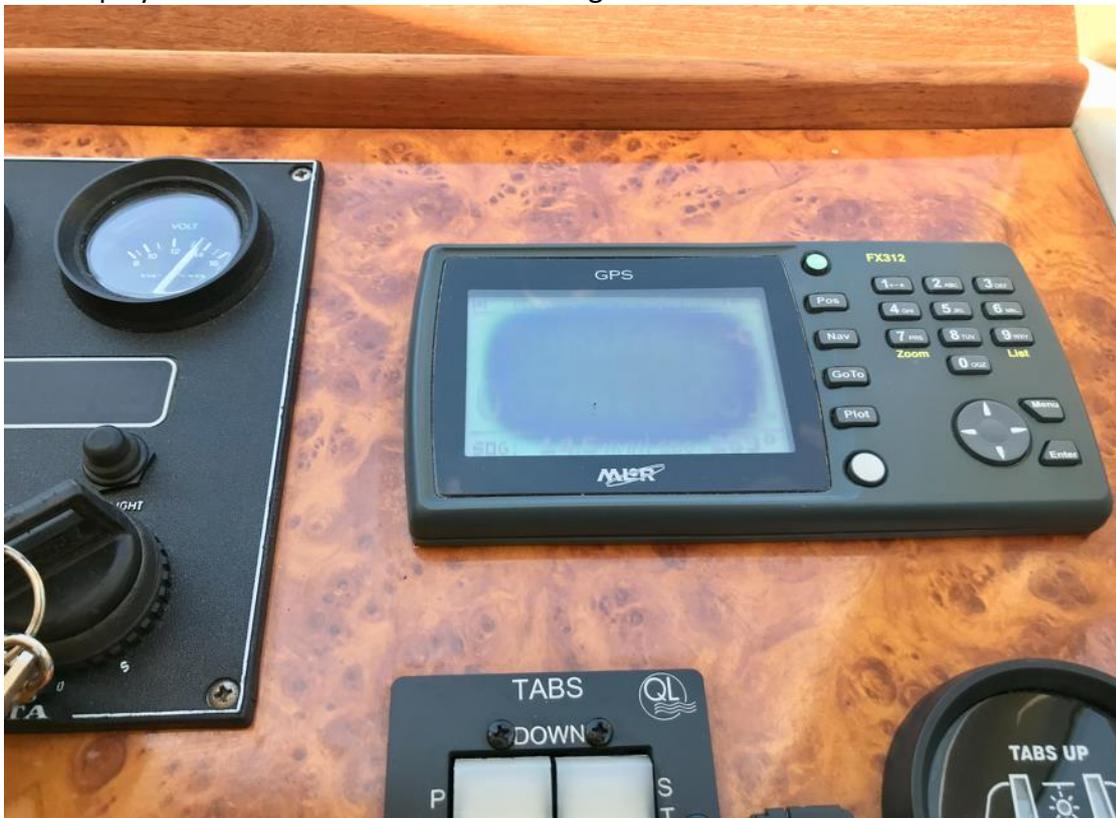
Im Hintergrund berechnete das GPS fleißig die Koordinaten und die Geschwindigkeit, aber lesen konnten wir dies nicht.

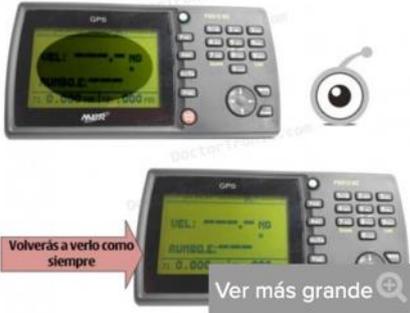
### Restauración LCD MLR FX312 XC

Volverás a verlo como siempre
